Koulu- ja linja-autokuljetusten tasoristeysturvallisuus Hanko–Hyvinkää-radalla

Liikenneviraston tutkimuksia ja selvityksiä 49/2010

Liikennevirasto
Helsinki 2010

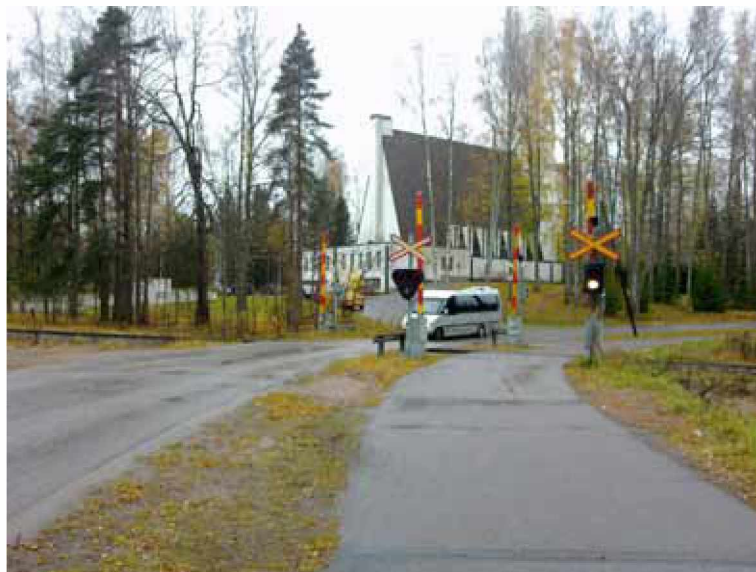
4. Isokalliontie (K, L)

Isokalliontie sijaitsee Nurmijärvellä Rajamäen keskustassa. Tasoristeuksen kautta kulkee palvelulinja useita kertoja päivässä sekä useita koulukuljetuksia päivittäin. Radan länsipuolella on Rajamäen koulu.

Isokalliontien tasoristeys idästä saavuttaessa.

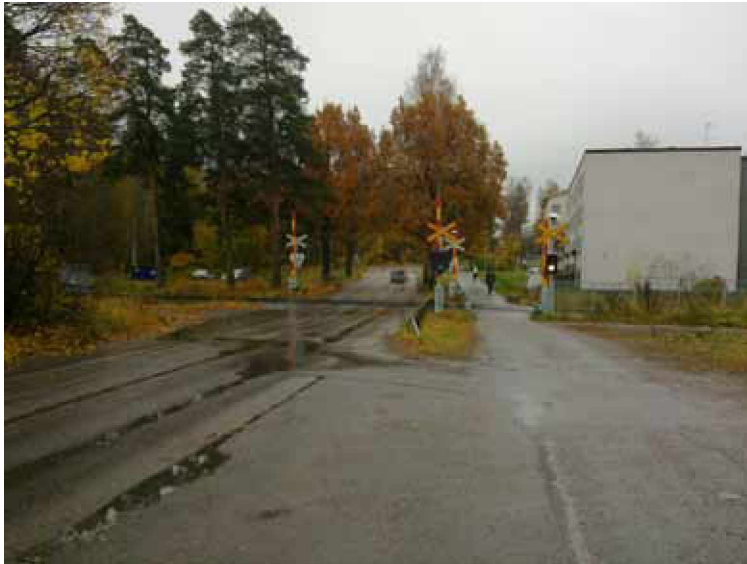
5. *Nurmijärventie (K, L)*

Nurmijärventien tasoristeys sijaitsee Rajamäen keskustassa Keskusraililla. Tasoristeyksen kautta kulkee Rajamäen linja-autoliikenteen pääreitti ja sen yli kulkee kymmeniä linja-autovuoroja päivittäin. Lisäksi tasoristeyksen kautta kulkee useita koulukuljetuksia. Radan itäpuolella on Länsikaaren koulu ja länsipuolella Rajamäen yläaste ja lukio.

Nurmijärventien tasoristeys lännestä saavuttaessa.

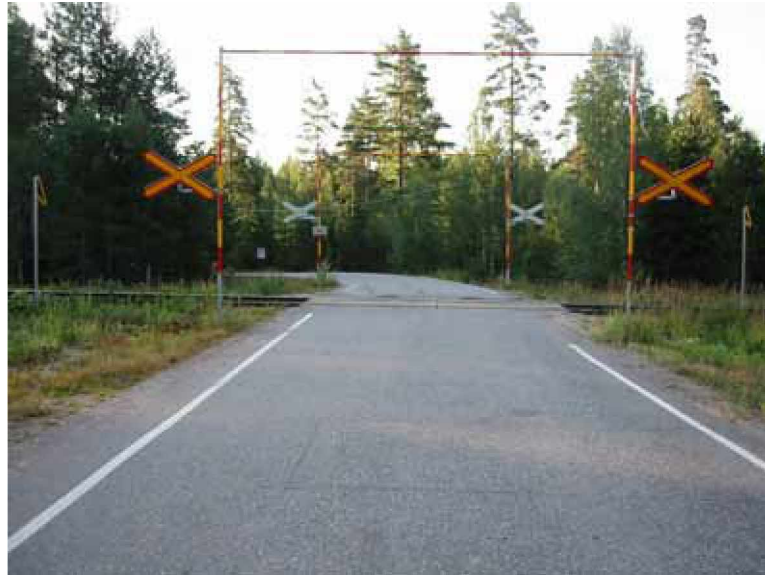
7. *Kyläjoentie (K, L)*

Kyläjoentie on maantie Nurmijärvellä. Tasoristeyksen kautta kulkee palvelulinjan reitti sekä neljä koulukuljetusta päivittäin. Tasoristeyksessä on junille nopeakäyttö 70 km/h pohjoisesta tultaessa. Tasoristeykseen asennettiin puolipuumilaitos tammi-kuussa 2010.

Kyläjoentien tasoristeys idästä saavuttaessa vuonna 2007 ennen puolipuumilaitteiston asentamista. (Tasoristeys.fi)

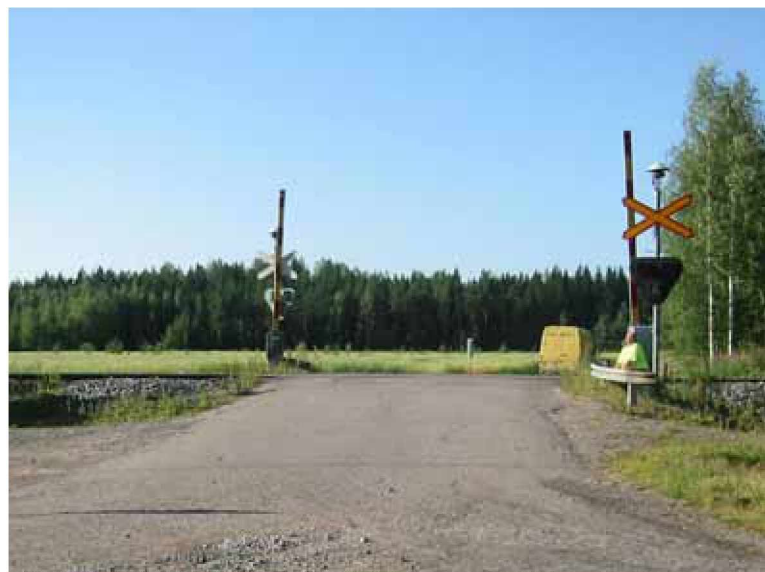
8. *Peräkorventie (K)*

Peräkorventie on yksityistie Nurmijärvellä. Tasoristeystä käytetään koulukuljetuksiin satunnaisesti.

Peräkorventien tasoristeys lännestä saavuttaessa vuonna 2007. (Tasoristeys.fi)

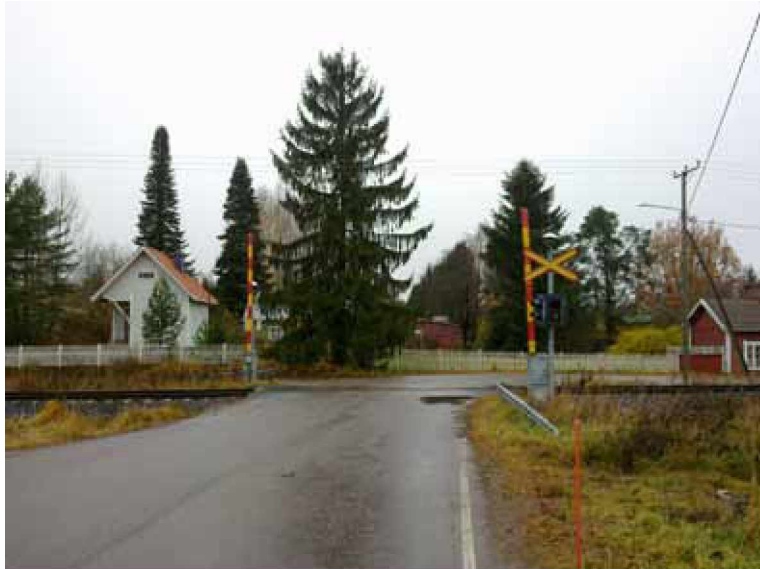
12. *Selki (K)*

Selin tasoristeys sijaitsee Selintiellä Vihdissä. Selintie on maantie ja siitä kulkee kahdeksan koulukuljetusta päivittäin. Yksi liikennöitsijä piti tasoristeystä vaarallisena.

Selin tasoristeys idästä saavuttaessa.

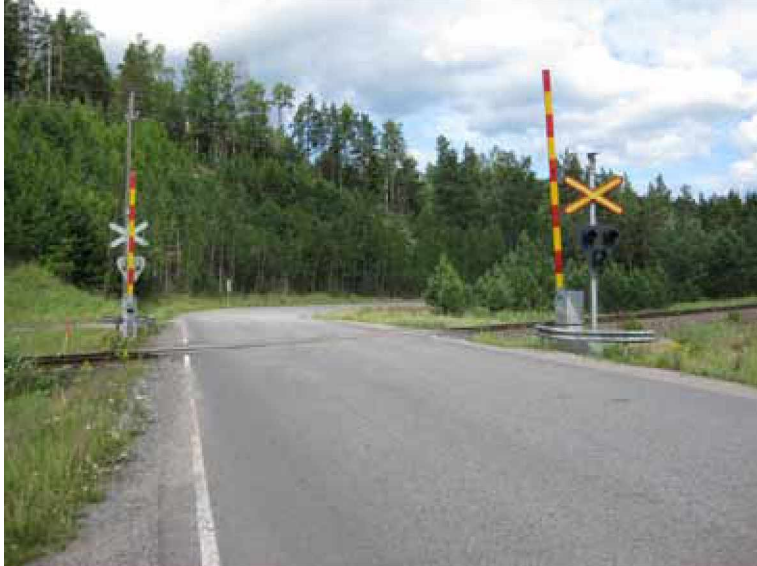
14. *Hiidenmäki (K)*

Hiidenmäen tasoristeys sijaitsee Hiidenmäentiellä Vihdissä. Hiidenmäentie on maantie ja siitä kulkee viisi koulukuljetusta päivittäin.

Hiidenmäen tasoristeys lännestä saavuttaessa. (Tasoristeys.fi)

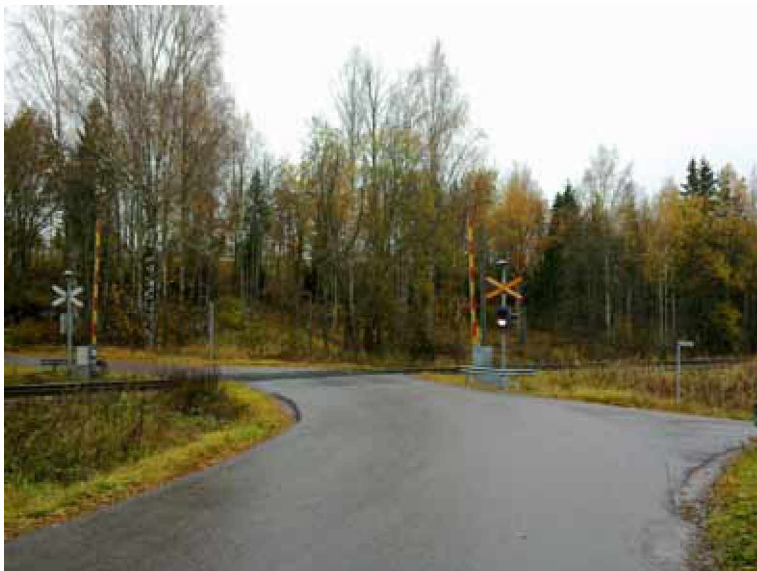
15. *Nummenkylä (K, L)*

Nummenkylän tasoristeys sijaitsee Nummenkyläntiellä Lohjalla. Nummenkyläntie on maantie ja siitä kulkee yksi linjaliikenteen vuoro päivittäin. Lisäksi tasoristeyksestä kulkee viikoittain muutamia koulukuljetuksia. Tasoristeys sijaitsee jyrkän mäen alla mutkassa, mikä saattaa aiheuttaa talvikeleillä vaaran. Yksikään liikennöitsijä ei kuitenkaan pitänyt tasoristeystä vaarallisena. Radan itäpuolella on Nummenkylän koulu.

Nummenkylän tasoristeys idästä saavuttaessa.

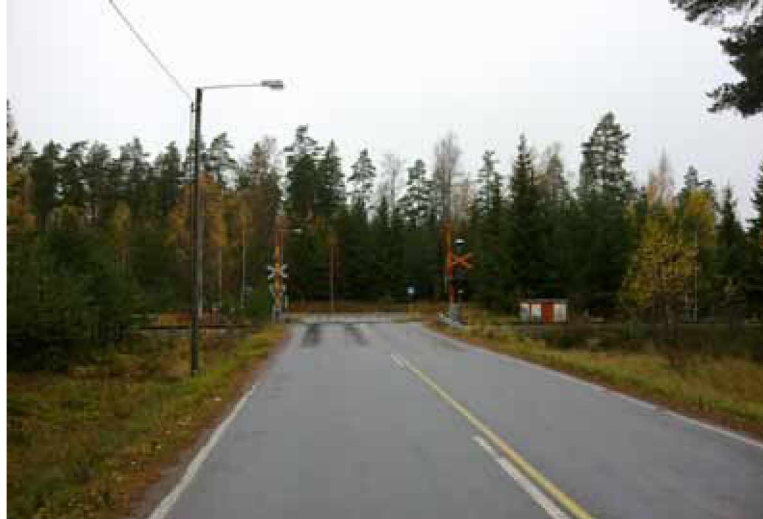
16. *Lieviö (K, L)*

Lieviön tasoristeys sijaitsee Muijalantiellä Lohjalla. Muijalantie on maantie ja sen kautta kulkee lähes 20 linjaliikenteen vuoroa päivittäin. Lisäksi tasoristeyksen kautta kulkee 5–10 koulukuljetusta päivittäin. Yksi liikennöitsijä piti tasoristeystä vaarallisena.

Lieviön tasoristeys idästä saavuttaessa.

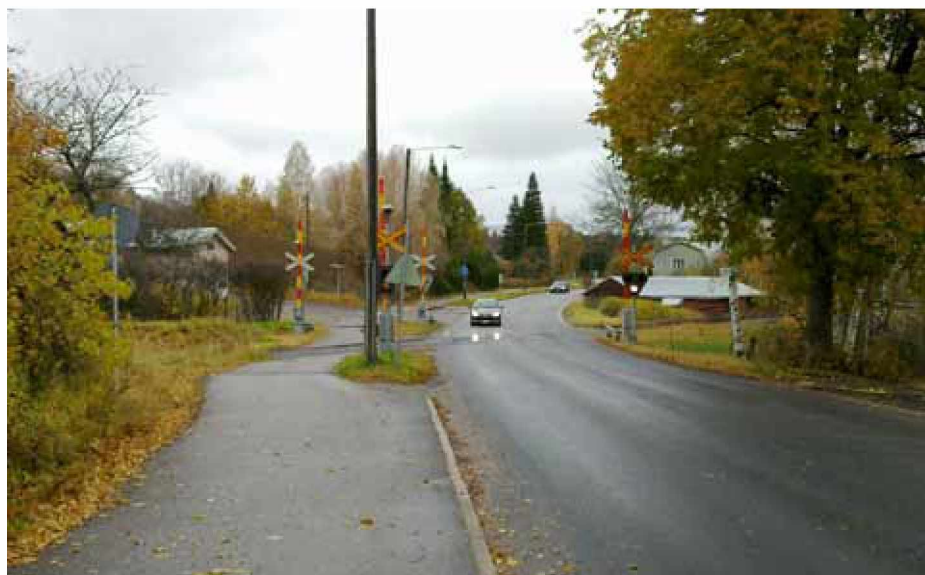
21. *Maksjoentie (Virkkala) (K, L)*

Maksjoentien (Virkkalan) tasoristeys sijaitsee Virkkalantiellä Virkkalan keskustassa Lohjalla. Virkkalantie on vilkas pääkatu ja siitä kulkee lukuisia kauko- ja paikallisliikenteen linja-autovuoroja sekä kuusi koulukuljetusta päivittäin. Lisäksi Virkkalan kouluista on säännöllistä tilausajoa, jotka kulkevat tasoristeyksen kautta. Yksi liikennöitsijä piti tasoristeystä vaarallisena.

Maksjoen tasoristeys idästä saavuttaessa.

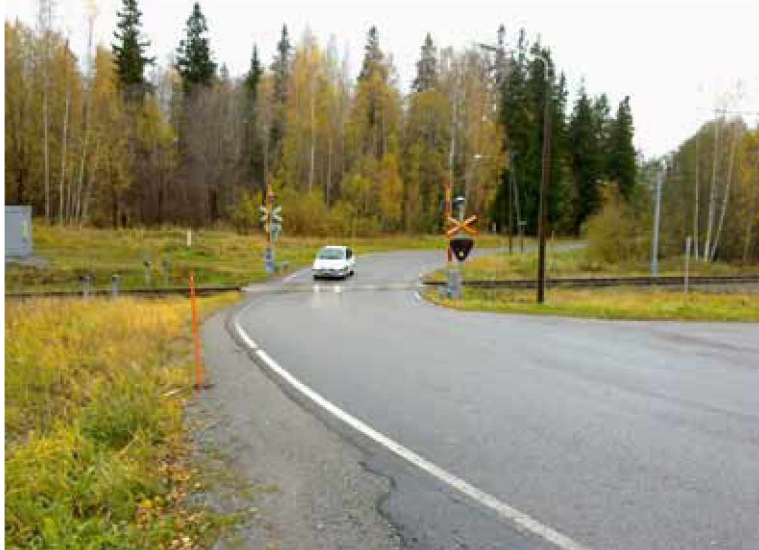
22. Tynninharjuntie (K, L)

Tynninharjuntie on maantie Lohjalla lähellä Virkkalan keskustaa. Tasoristeyksestä kulkee päivittäin kymmeniä paikallisliikenteen linja-autovuoroja sekä muutamia koulukuljetuksia. Tilausajoreitti Rauhalan ja Järnefeltin kouluista kulkee tasoristeyksen kautta. Tasoristeyksen sijainti notkelmassa saattaa aiheuttaa linja-autoille vaaratilanteita. Kaksi kolmesta tasoristeyksen kautta kulkevista liikennöitsijöistä arvioi tasoristeyksen vaaralliseksi.

Tynninharjuntien tasoristeys idästä saavuttaessa.

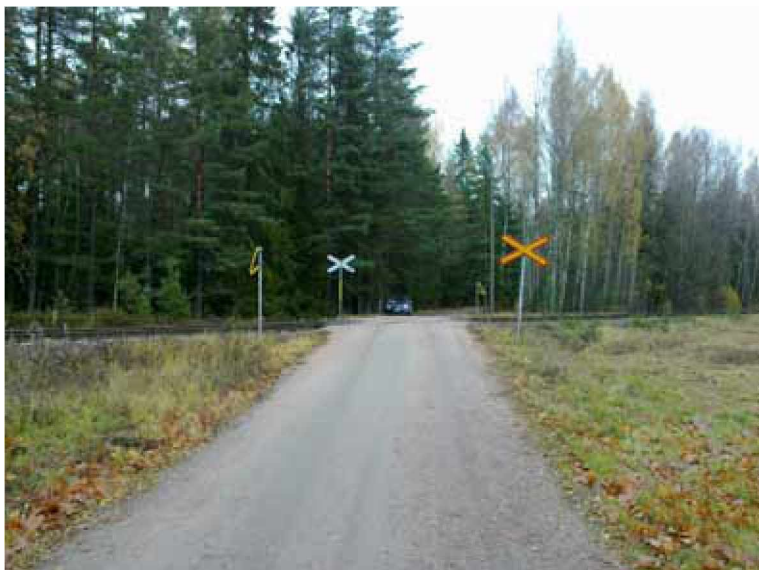
23. Kivelä (K)

Kivelän varoitukseton tasoristeys sijaitsee Petäjäkaarteella Lohjalla. Petäjäkaarre on vähäliikenteinen yksityistie ja tasoristeyksen länsipuolella sijaitsee ainoastaan kaksi taloa. Tasoristeyksen yli kulkee viikoittain yli kymmenen koulukuljetusta. Näkemä jää hieman vajaaksi oikealle lännestä tultaessa. Lisäksi tie ja rata risteävät jyrkästi.

Kivelän tasoristeys idästä saavuttaessa.

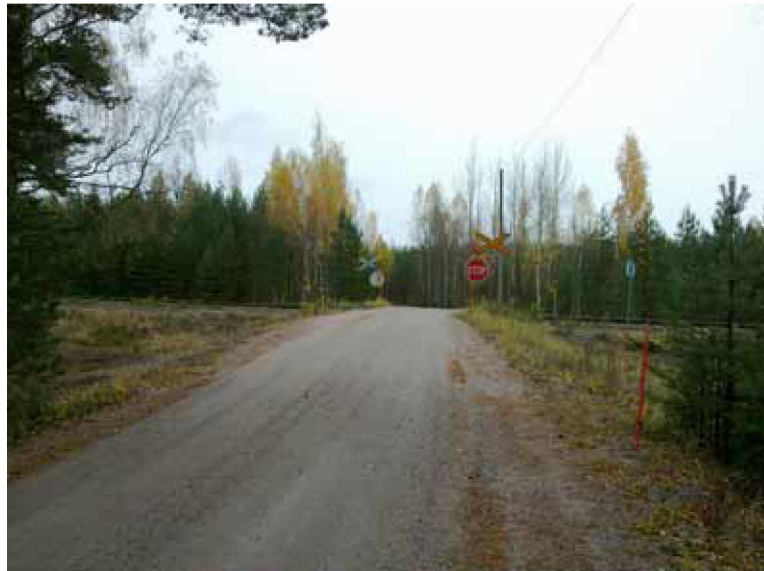
24. *Honkaniemen tie (K)*

Honkaniemen tien varoituslaitteeton tasoristeys sijaitsee Gustavsberg nimisellä tiellä Lohjalla. Tie on liikenteellisesti merkittävä yksityistie ja siitä kulkee yli kymmenen koulukuljetusta viikoittain. Tasoristeyksessä näkemät aukeavat myöhään ja jäävät silti puutteellisiksi. Tämän takia tasoristeyksessä on junille nopeusrajoitus 70 km/h pohjoisesta tultaessa. Nopeusrajoituksen ansiosta tasoristeys on suhteellisen turvallinen ylittää, vaikka näkemät jäävät edelleen hieman vajaiksi.

Honkaniemen tien tasoristeys lännestä saavuttaessa.

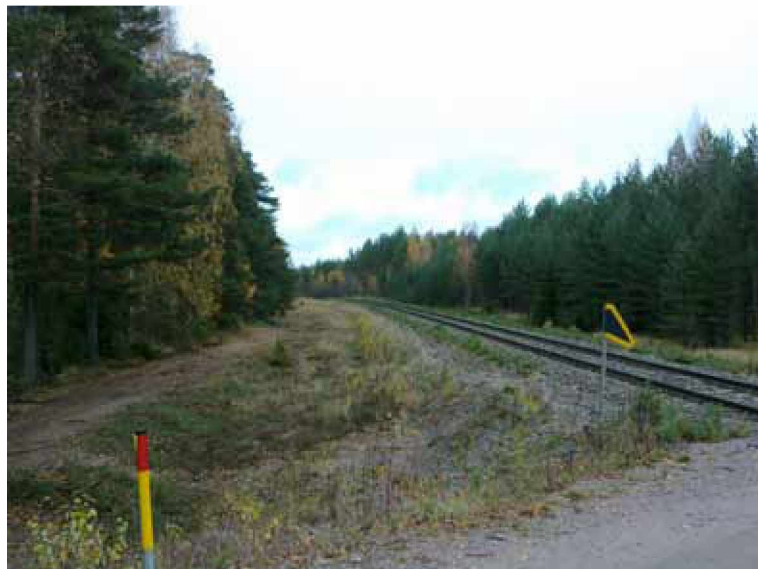
Näkemä Honkaniemen tien tasoristeyksessä vasemmalle lännestä saavuttaessa.

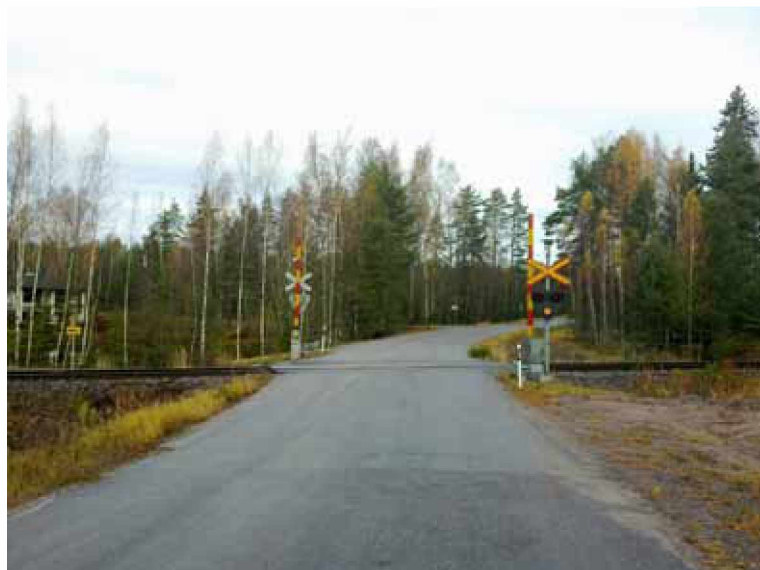
27. *Manngård (K)*

Manngårdin tasoristeys sijaitsee Mangårdintiellä Raaseporissa. Mangårdintie on maantie ja siitä kulkee neljä koulukuljetusta päivittäin.

Manngårdin tasoristeys idästä saavuttaessa.

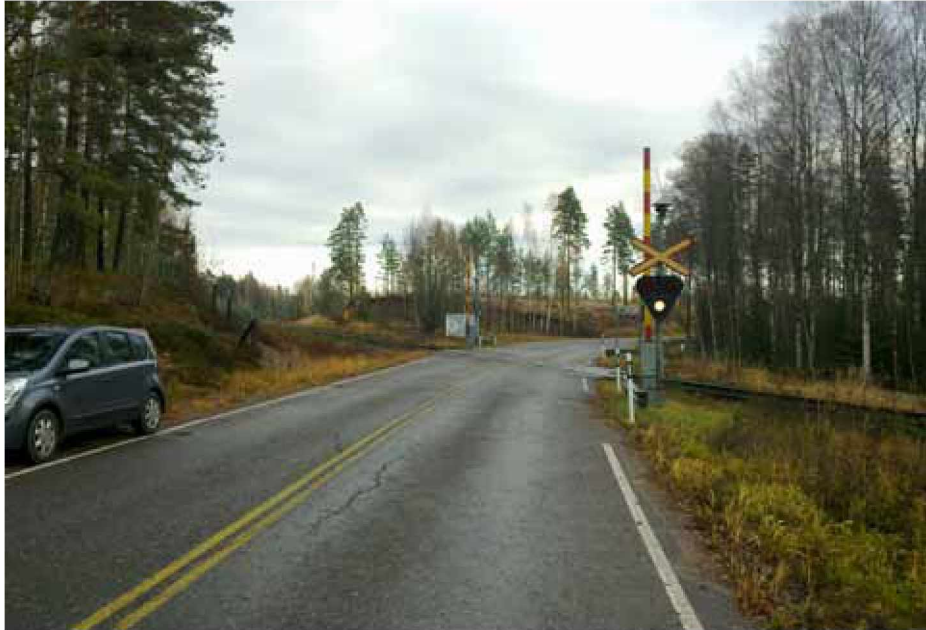
28. Sannäs (L)

Sannäsin tasoristeys sijaitsee Sannäsintiellä Raaseporissa. Sannäsintie on maantie ja siitä kulkee kolme linja-autovuoroa päivittäin.

Sannäsin tasoristeys lännestä saavuttaessa.

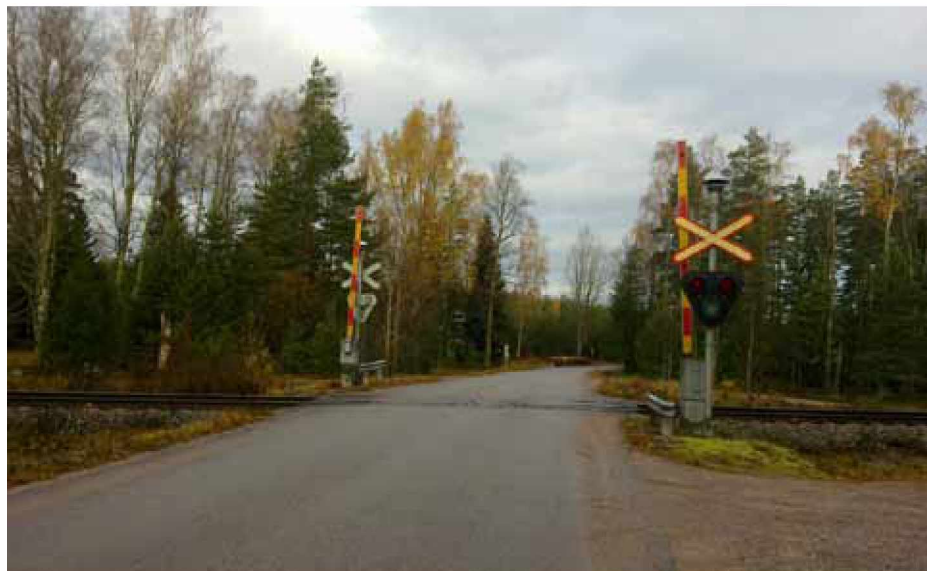
29. Raasepori (K)

Raaseporin tasoristeys sijaitsee Ekeröntiellä Raaseporissa. Ekeröntie on maantie ja siitä kulkee yli kymmenen koulukuljetusta viikoittain.

Raaseporin tasoristeys idästä saavuttaessa.

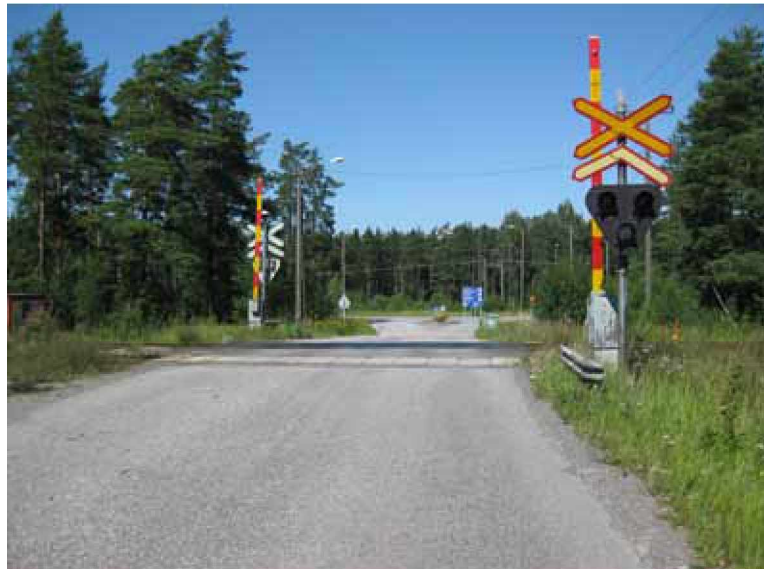
35. *Lappohja satama (L)*

Lappohjan sataman tasoristeys sijaitsee Lappohjan Satamatiellä Hangossa. Satamatie on katu ja siitä kulkee kolme linja-autovuoroa päivittäin. Radan itäpuolella on Lappohjan koulu. Tasoristeys on laskennallisesti vaarallisin tasoristeys Hanko–Hyvinkää-radalla, mutta yksikään liikennöitsijä ei pitänyt tasoristeystä vaarallisena.

Lappohjan sataman tasoristeys vuonna 2009 idästä saavuttaessa. (Tasoristeys.fi)

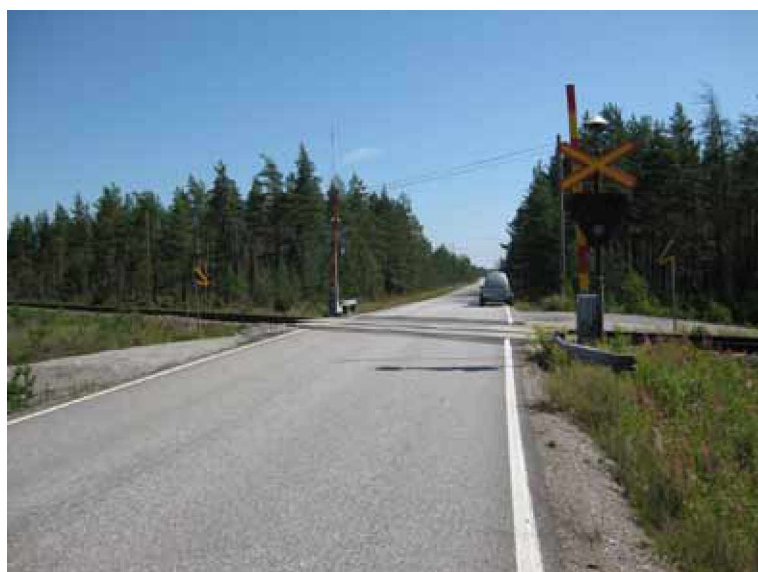
36. *Krogars (L)*

Krogarsin tasoristeys sijaitsee Viskonttiellä Hangossa. Viskonttie on maantie ja siitä kulkee kaksi linja-autovuoroa päivittäin.

Krogarsin tasoristeys vuonna 2009 lännestä saavuttaessa. (Tasoristeys.fi)

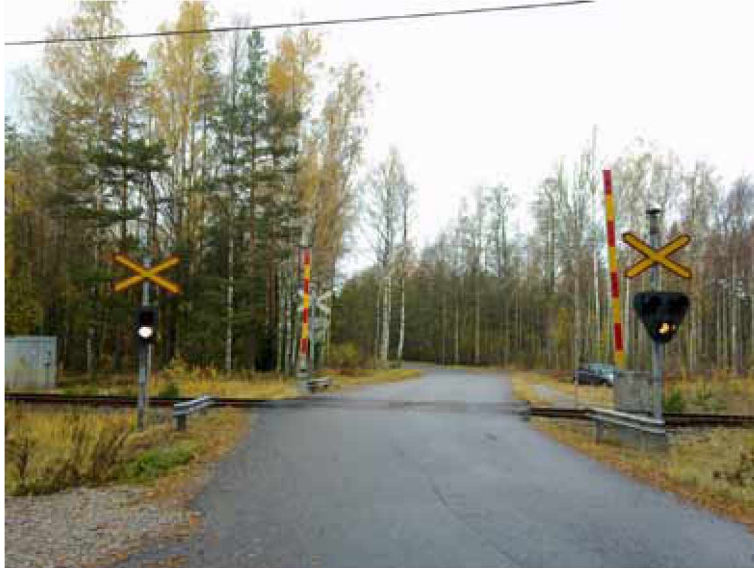
37. *Kirkkotie (K)*

Kirkkotie on maantie Hangossa. Kirkkotietä kulkee kaksi koulukuljetusta päivittäin.

Kirkkotien tasoristeys idästä saavuttaessa.

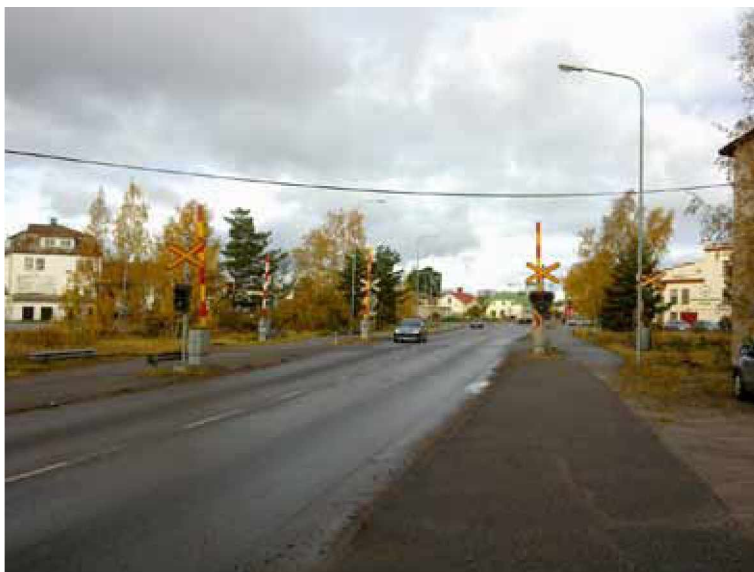
38. *Appelgrenintie (K, L)*

Appelgrenintie on katu Hangon keskustassa. Tasoristeuksen kautta kulkee Hangon linja-autoliikenteen pääreitti. Linja-autovuoroja kulkee tasoristeuksen kautta lukuisia päiviä sekä koulukuljetuksia yli 10 viikoittain. Junilla on tasoristeyksessä 60 km/h nopeusrajoitus. Radan länsipuolella on useita kouluja, radan itäpuolella on Hangon yläaste.

Appelgrenintien tasoristeys idästä saavuttaessa.

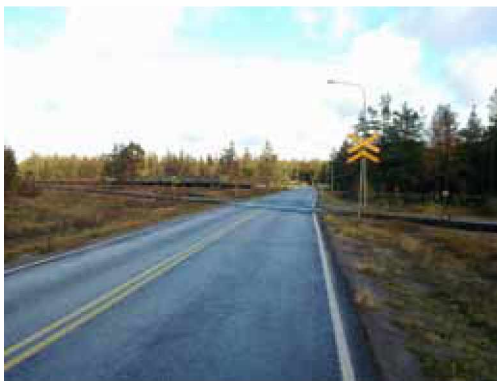
39. Koverharintie (Koverharin pistoraide) (K, L)

Koverharintien tasoristeys sijaitsee Koverharin pistoraiteella. Koverharintie on maantie Hangossa. Tasoristeys kulkee yli kymmenen linja-autovuoroa päivittäin sekä yksi koulukuljetus. Tasoristeys käsittää kaksi raidetta, joiden välinen etäisyys on noin 80 metriä. Heti tasoristeuksen eteläpuolella on teollisuuslaitoksen portti. Raiteistoa käytetään myös junavaunujen seisottamiseen. Seisovien junavaunujen sekä teollisuuslaitoksen portin takia on liikkuvan junan havaitseminen tasoristeyksessä erittäin hankalaa varsinkin, kun tie ja rata risteävät jyrkästi. Yksi liikennöitsijä pitikin tasoristeystä vaarallisena.

Vasen kuva: Koverharin tasoristeys lännestä saavuttaessa.

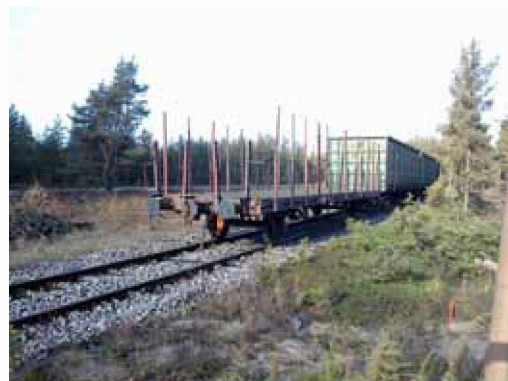
Oikea kuva: Näkemä Koverharintien tasoristeuksen itäiseltä raiteelta oikealla idästä saavuttaessa.

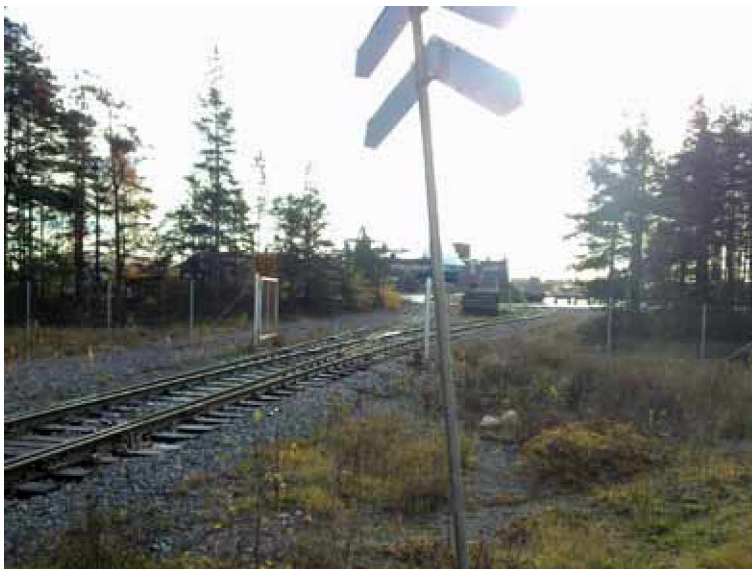
Näkemä Koverharintien tasoristeuksen läntiseltä raiteelta oikealle lännestä saavuttaessa.

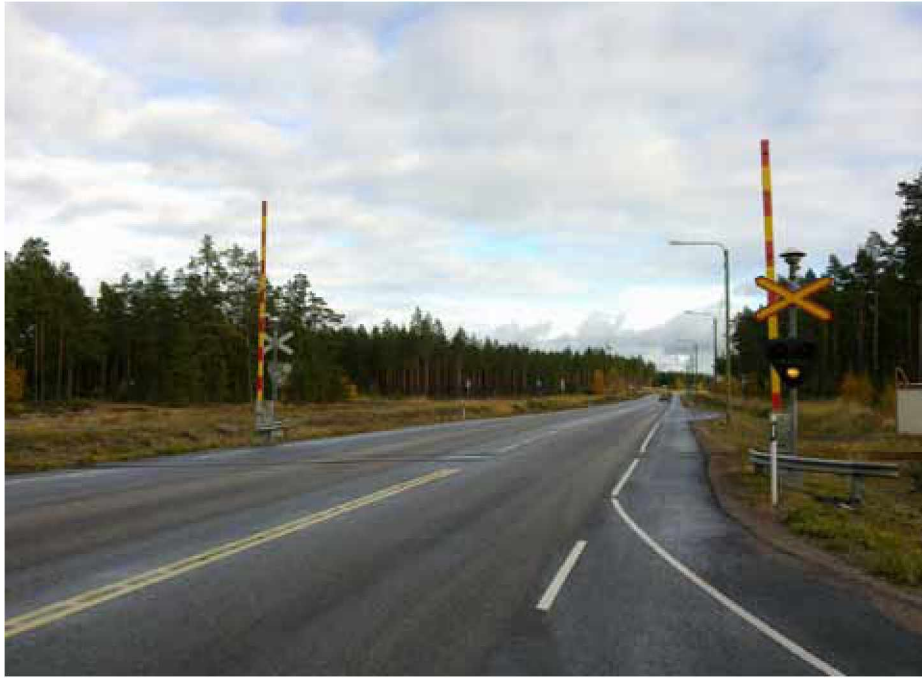
40. Valtatie 25, Hankoniementie (Forcitin pistoraide) (L)

Hankoniementien tasoristeys sijaitsee Forcitin pistoraiteella. Hankoniementie on valtatie ja Hangon pääsisääntuloväylä. Tasoristeyksen yli kulkee lukuisia linja-autovuoroja päivittäin. Forcitin pistoraiteella on erittäin harva junaliikenne.

Hankoniementien tasoristeys lännestä saavuttaessa.
